De geschiedenis van het ontbrekend gaatje E3 van de Poko TBE van de Twentsche Bank Enschede

(Jan L. Verhoeven; uit: *Perfinpost* nr. 34, sept. 1995)

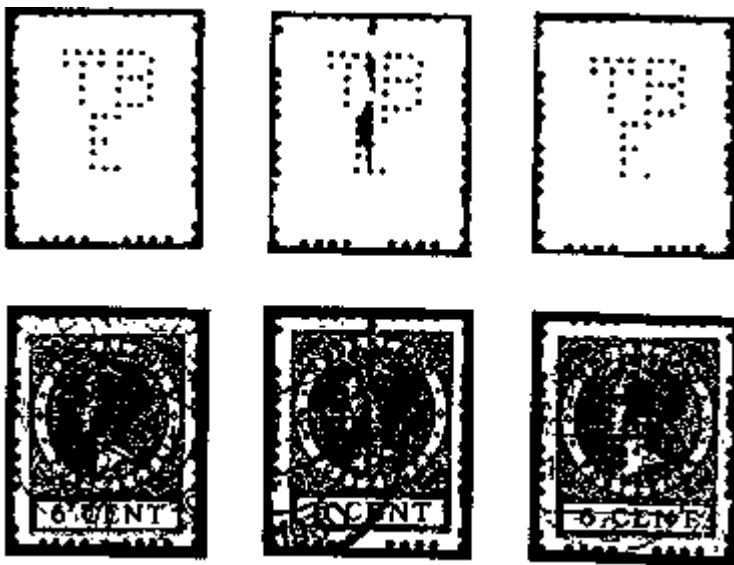
Enige tijd geleden vond ik in een partijtje een wel heel bijzonder beschadigd zegel; bijna geheel doormidden gescheurd (de middelste zegel in onderstaande afbeelding).

Indien men de linkerzegel op de foto goed bekijkt dan is gat E3 niet helemaal rond meer. Het is een Poko die op 2 mei 1930 is afgestempeld. Enige dagen later is de speling zo groot geworden dat nadat het middelste zegel is geperforeerd het pennetje los bleef hangen en niet meer geheel terug werd getrokken. Het bleef dus door de zegel heen steken. Door het opschuiven van de zegelstrook door de machine (op de foto van boven naar beneden) scheurde het uithangende pennetje de zegel door midden.

Hierna is het pennetje E3 of afgebroken of geheel uitgevallen. Het rechter zegel op de foto is afgestempeld op 19 mei 1930 en is de vroegste datum die mij bekend is dat het gat E3 geheel ontbreekt. Het pennetje is daarna nooit meer teruggekomen.

Ik meen deze beschadiging als volgt te kunnen reconstrueren:

de pennen van de perforatie-eenheid in de Poko-machine zijn in een bovenstempel geperst (zie bladzijde 37 van Ir. Ruud Hammink's *De geschiedenis van de Poko-postzegelplakmachine*).

In die tijd gebeurde dat waarschijnlijk door het boren van gaatjes volgens het patroon van de Poko, in dit geval TBE, in het bovenstempel en het daarna persen van de pennetjes in deze gaatjes. In die tijd was het nog zogenaamd mensenwerk, waarbij het voor kon komen dat er een of enkele pennetjes iets minder strak vastzaten.

Zo ook pennetje E3 van TBE. Door het vele gebruik kwam er wat speling; het pennetje kwam iets los te zitten. Misschien is dit wel te vergelijken met het wisselen van onze melktandjes.
