Poko's zonder perforatie I

(Jan L. Verhoeven; uit: *Perfinpost* nr. 24, maart 1993)

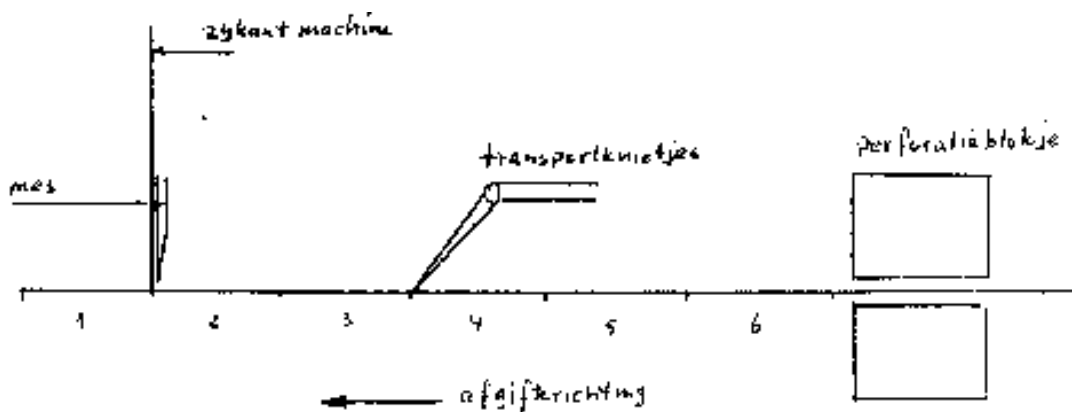
Op geval a. komen we in de toekomst nog een keer terug, geval b. is als volgt te verklaren: de zegels kwamen bij bediening van een Poko-machine uit de zijkant hiervan. Het perforatieblokje is op een afstand van 5 zegelbeelden (in de lengterichting gerekend) van de zijkant van de machine geplaatst. De zegels (van een rol) werden door de machine getransporteerd door aan de bedieningshandel te draaien. Door deze eenmaal rond te draaien werd de 1e zegel naar buiten geschoven (en bevochtigd). Door de handel nogmaals rond te draaien werd het 1e zegel afgesneden door een mes en geplakt op de brief en werd gelijktijdig het 7e zegel van de rol geperforeerd. Transportknetjes, die de zegels door de machine voortbewegen, grijpen in de tanding tussen het 3e en 4e zegel.

Schematische weergave Poko-machine

Indien men een nieuwe rol zegels in de machine plaatste moest men voor de goede werking van de machine zorgen dat de zegels in ieder geval door de transportknetjes worden gegrepen of tot sluitend tegen het mes werden doorgeschoven (dit laatste i.v.m. de teller die het gebruik registreerde). Door alle bovenstaande gegevens te combineren kan men concluderen dat na het inzetten van een nieuwe rol zegels, van 500 of 1000 stuks, de eerste 3 tot 6 zegels ongeperforeerd bleven. Uiteraard komen ongeperforeerde Poko's ook gebruikt voor op poststukken van de firma's die de Poko-machine gebruikten. Er is daarom sprake van Poko's zonder perforatie. Deze zijn dan o.a. te herkennen aan de kenmerken van het gebruik door de Poko-machine, zoals recht afgesneden korte zijden van de zegels.
